<資料・研究報告>電気温水器と太陽熱温水器を利用した浴室給湯方式について

津越, 健一 ...[et al]. <資料・研究報告>電気温水器と太陽熱温水器を利用した浴室給湯方式について. 瀬戸臨海実験所年報 1994, 7: 28-37

Hot water supply for bathrooms, accommodated with
electric and solar heaters

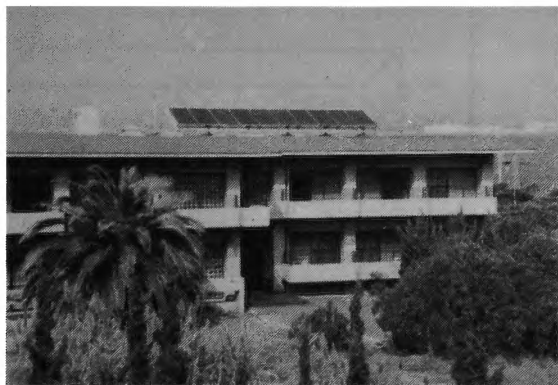
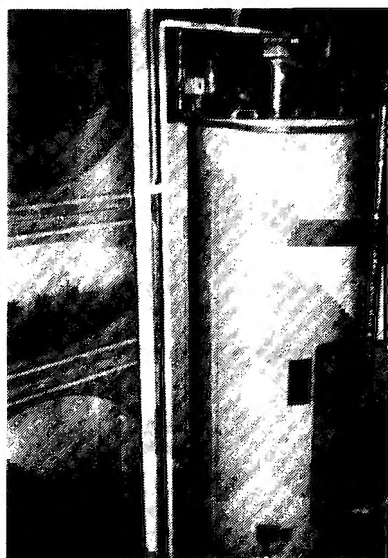
写真1 太陽熱温水器、および蓄熱水槽・電気温水器

1983年に、老朽化した木造の学生宿舎を廃して、現在の実習宿泊施設を新営したとき、実験所では、給湯に要する経費と消費燃料の削減を兼ねて、太陽熱温水器10基を導入した。屋上に設置された太陽熱温水器によって加温された温水は1階に設置した蓄熱水槽に貯えられ、太陽熱温水器との間を循環させられて更に加温される。しかしながら、これだけで何時でも必要十分な高温水が得られるとは保証されない。温水が使用されるとその分量だけ水道水が補充され、そのうちに低温水が供給されるようになる。そこで、蓄熱水槽から出てくる温水の温度が低い時には自動的に加温して給湯するように、プロパンガスボイラーを補助装置として備えたが、実際には、このボイラーがほぼ常時的に稼働している状態であった。そして、このボイラーの運転・維持・管理に人手を要するだけでなく、保安防災上でも多大の注意が必要とされる状況と

既設の太陽熱温水器による蓄熱水槽は 2 m³の容量がある。夏季晴天日の夕方には 60°C を超す温水を貯えることができる。この温水の全量をこの温度で利用することはできないが、少なくとも半量は利用可能である。この温水を併せて利用するとすれば、電気温水器によって貯えるべき温水は 1 m³ほどでよいと概算される。そのためには市販の家庭用電気温水器で最大型の容量 0.5 m³のものを 2 基設置すればよいことになる。

太陽熱温水器 10 基は 2 階屋上に、蓄熱水槽は 1 階屋外ポーチ内に浴室とほぼ同じ高さの台の上に設置されている。蓄熱水槽の高さは約 2.5 m あり、太陽熱温水器への送出管は底面から 0.2 m の位置に取り付けられており、水（温水）は集熱循環ポンプによって送られ、太陽熱で暖められた水（温水）は上端から還流する。水道水を補給する給水管は蓄熱水槽の底面近くに開口しており、電気温水器への給湯送出管は上端から 0.8 m、給湯還流管は同じく 0.9 m の位置に取り付けられている。

新設の電気温水器 2 基は蓄熱水槽に並んで同じ高さの台の上に設置されている。蓄熱水槽からの給湯送出管は 1 番目の電気温水器の入水管に接続し、その間に送水加圧ポンプ（フローズイッチ除去）が取り付けられている。1 番目の電気温水器の出水管は 2 番目の電気温水器の入水管に接続され、2 番目の電気温水器の出水管は給湯加圧ポンプ（フローズイッチ内蔵）を介して浴室への給湯管へ接続されている。給湯管の途中からは蓄熱水槽への還流管が分枝している。この還流管には流量調節のための手動弁が取り付けられている。また、蓄熱水槽への補給給水管には補給水用電磁弁、浴室への給湯管には加圧ポンプに続いて給湯用電磁弁が取り付けられている。
